**Rapport de mission de repérage des matériaux et produits contenant de l'amiante pour l'établissement du constat établi à l'occasion de la vente d'un immeuble bâti (listes A et B de l'annexe 13-9 du Code de la Santé publique)**

Numéro de dossier : 21.08.3973.APEG.DPE  
Date du repérage : 16/08/2021

Immeuble bâti visité	
Adresse	Rue : ..... <b>18 rue de la Goutte de Rieux</b> Code postal, ville : <b>88560 SAINT-MAURICE-SUR-MOSELLE</b>
Périmètre de repérage :	<b>Maison individuelle de 2 niveaux comprenant :</b> <b>AU rez de chaussée : un Hall, un Dégagement, une Salle à manger, un Lavabo, deux WC, un Café, une Salle de lecture, une Cabine téléphonique, une Salle à manger et une Cuisine ;</b> <b>Au 1<sup>er</sup> étage : un Dégagement, huit Pièces, trois WC et une Douche ;</b> <b>Au 2<sup>ème</sup> étage : un Comble ;</b> <b>Au sous-sol : un Dégagement et une Cave ;</b> <b>En annexe : un Double Garage et une Chaufferie, et une Salle de fêtes composée d'une Salle, d'un Bar, d'une Cuisine, d'un Dégagement et de deux WC, d'une Cave au sous-sol, Salle de fêtes non équipée de chauffage et non alimentée en électricité.</b>
Date de construction :	..... < 1949

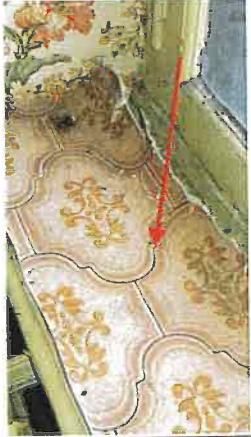
Localisation	Identifiant + Description	Conclusion (justification)	Etat de conservation** et préconisations*	Photo
1er étage - Toutes les 8 Pièces	<p><b>Identifiant:</b> Revêtement des tablettes de fenêtre</p> <p><b>Description:</b> Sous-couche carton-amiante de revêtement</p> <p><b>Liste selon annexe.13-9 du CSP: B</b></p>	Présence d'amiante (Sur jugement de l'opérateur)	<p>Matériau dégradé (étendue ponctuelle)</p> <p>Souligne_AC1**</p> <p><b>Préconisation :</b> Il est recommandé de réaliser une action corrective de premier niveau.</p>

**Dossier n° 21.08.3973.APEG.DPE**  
**Date de l'évaluation : 16/08/2021**  
**Bâtiment / local ou zone homogène : 1er étage - Toutes les 8 Pièces**  
**Identifiant Matériau : Revêtement des tablettes de fenêtre**  
**Matériau : Sous-couche carton-amiante de revêtement**  
**Résultat AC1 : Il est recommandé de réaliser une action corrective de premier niveau.**
