## Etat des risques et pollutions

| <b>Numéro de dossier</b> | 22/IMO/8328 |
| <b>Localisation du bien</b> | 29 rue Gourrière<br>52240 CLEFMONT |

## Résumé de l'expertise n° 22/IMO/8328

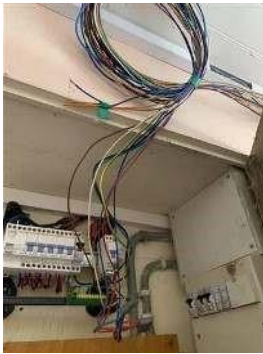
Photo PhEle005

| B8.3 b | L'installation comporte au moins un matériel électrique inadapté à l'usage. | | | |

Libellé de l'anomalie : B8.3 b L'installation comporte au moins un matériel électrique inadapté à l'usage.

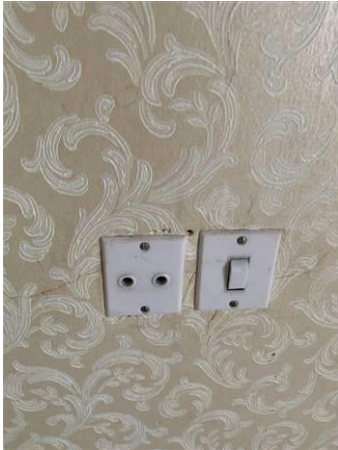
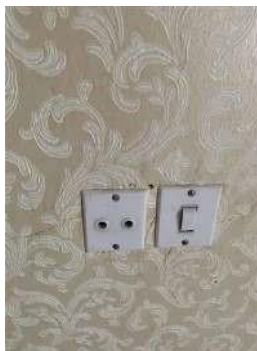
| N° Article (1) | Libellé et localisation (*) des anomalies | N° Article (2) | Libellé des mesures compensatoires (3) correctement mises en œuvre | Photos |
|---|---|---|--|---|
| B3.3.6 a1 | Au moins un socle de prise de courant ne comporte pas de broche de terre. | | | |

Photo PhEle001  
Libellé de l'anomalie : B3.3.6 a1 Au moins un socle de prise de courant ne comporte pas de broche de terre.

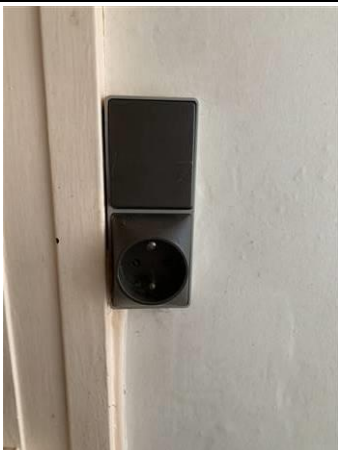
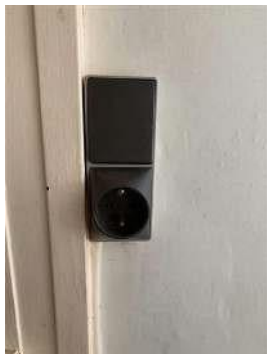
| B3.3.6 a2 | Au moins un socle de prise de courant comporte une broche de terre non reliée à la terre. | | | |

Photo PhEle002  
Libellé de l'anomalie : B3.3.6 a2 Au moins un socle de prise de courant comporte une broche de terre non reliée à la terre.

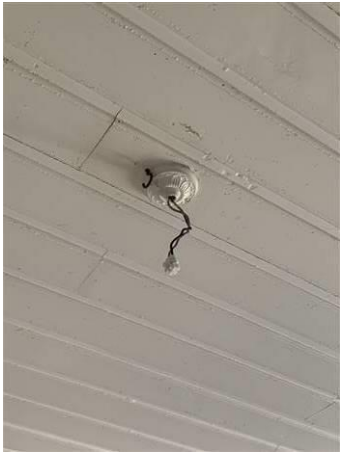
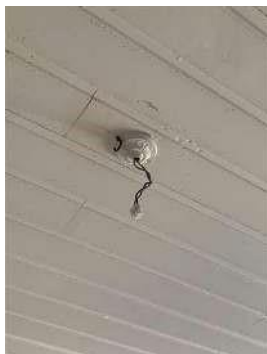
Photo PhEle003

| B3.3.6 a2 | Au moins un socle de prise de courant comporte une broche de terre non reliée à la terre. | | | |
|---|---|---|--|---|
| B3.3.6 a3 | Au moins un circuit (n'alimentant pas des socles de prises de courant) n'est pas relié à la terre. | | | |

Libellé de l'anomalie : B3.3.6 a3 Au moins un circuit (n'alimentant pas des socles de prises de courant) n'est pas relié à la terre.

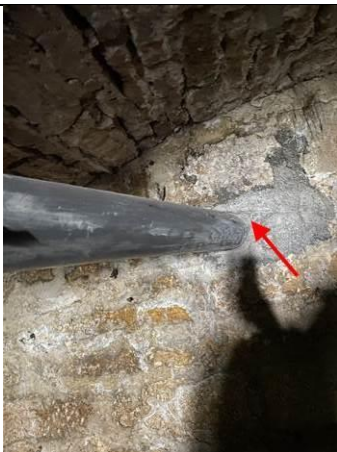
Photo n° PhAss001  
Localisation : Eau Usée Description :  
Type de raccordement :  
Tronçon

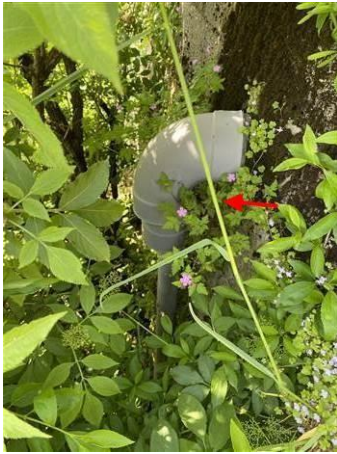
Photo n° PhAss002  
Localisation : Evacuation partie arriere de la maison
